**ENTIDADES POBOACIONAIS - INFORMACIÓN**

NÚCLEO	<b>RÍO DE BANGOS</b>	Nº PLANO:
PARROQUIA	<b>ARROXO ( S.Martín )</b>	<b>19/08-A</b>
COORDENADAS	X: 660734 / Y: 4766198 / Z: 865	<b>E: 1/2000</b>

**PLAN XERAL DE ORDENACIÓN MUNICIPAL**  
**CONCELLO DE A FONSAGRADA**

CATÁLOGO DE BENS PROTEXIDOS

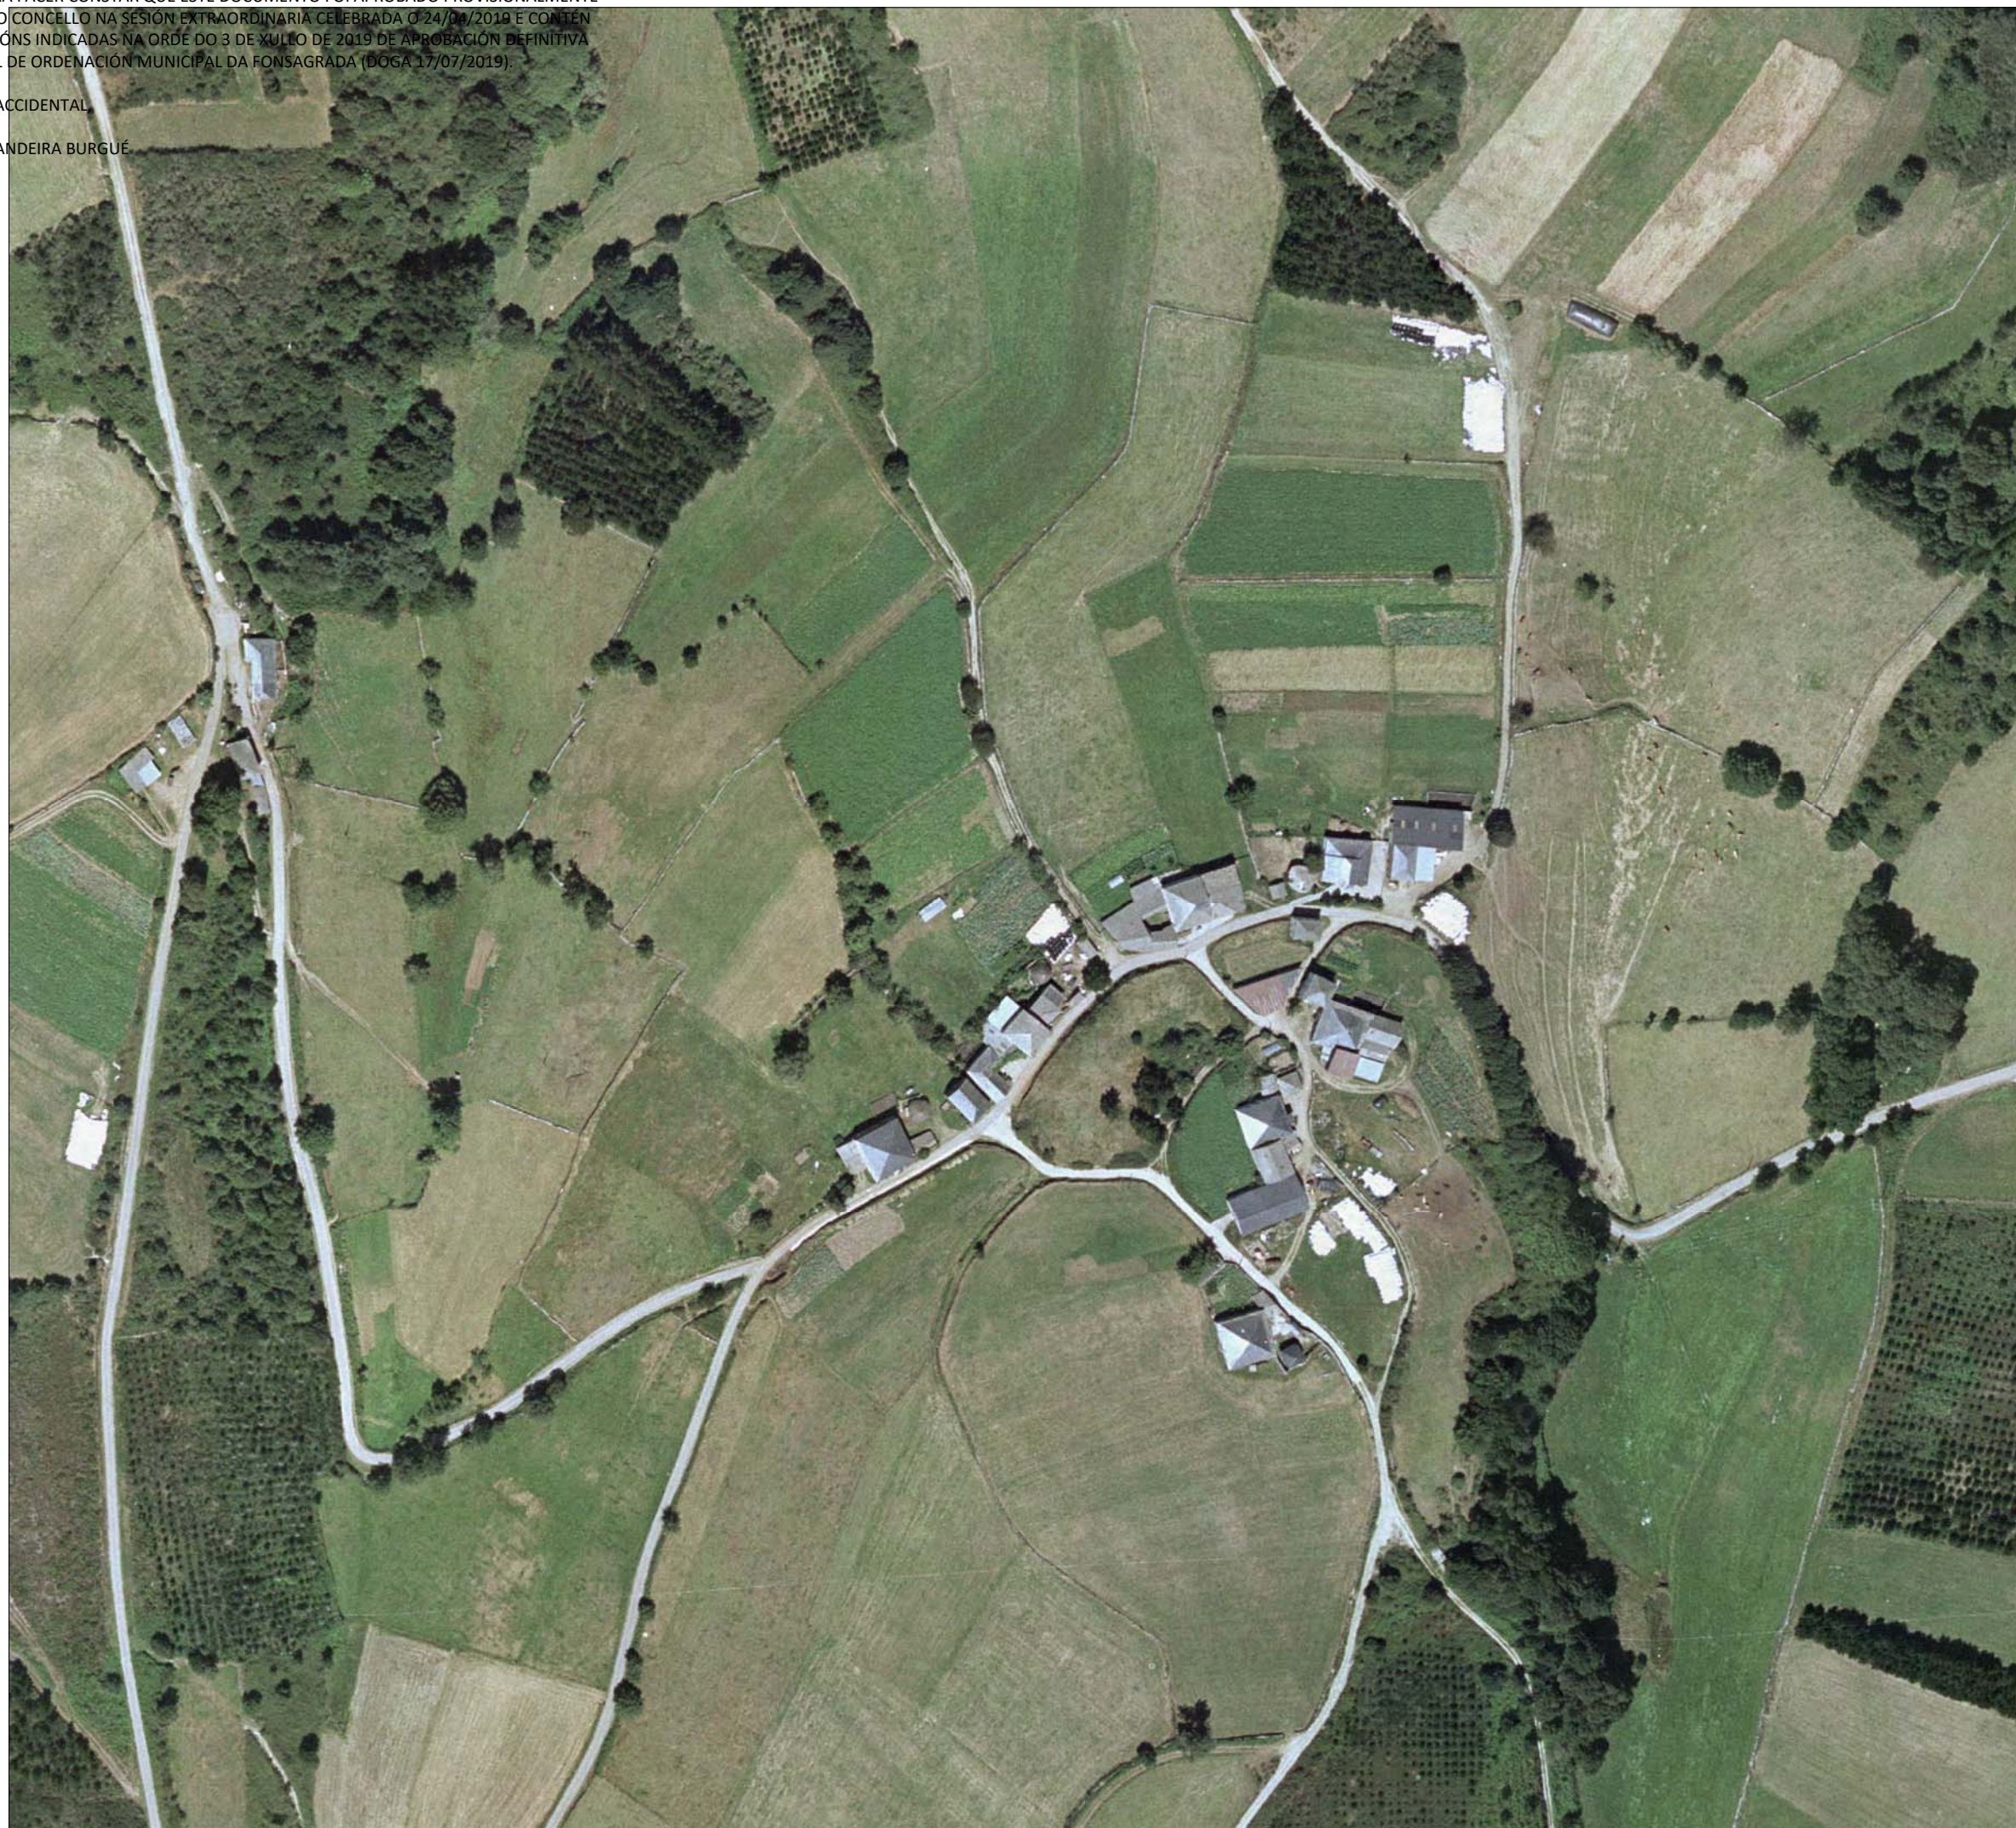
NÚCLEO	RÍO DE BANGOS	Nº PLANO:
PARROQUIA	ARROXO ( S.Martín )	19/05
COORDENADAS	X: 660734 / Y: 4766198 / Z: 865	E: 1/2000

DELIMITACIÓN DO SOLO DE NÚCLEO RURAL  
Superficie Núcleo : 18.386m<sup>2</sup>.

Nº de Viv. Existentes = 8  
Nº Max. de Viv. Edificables = 5 / Parcela Min. = 800m<sup>2</sup>  
Grao de consolidación do núcleo tradicional : 61%

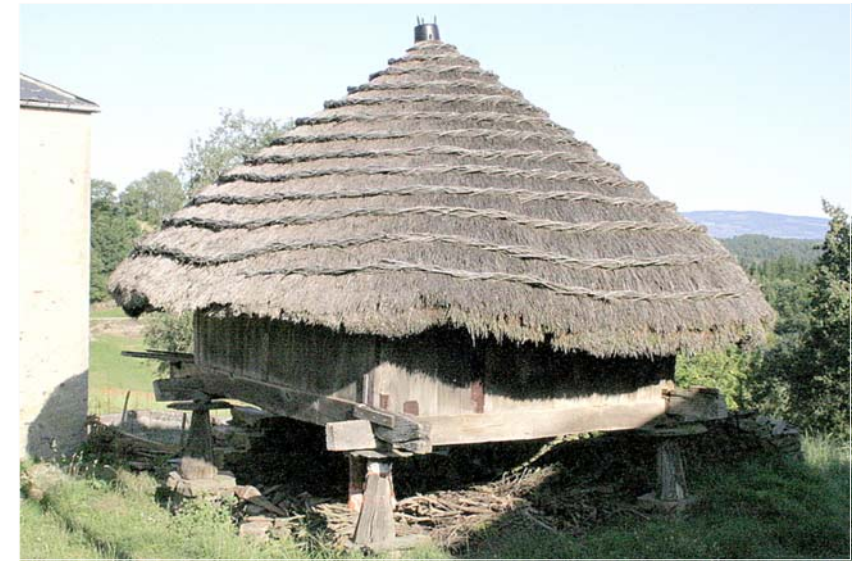
HÓRREO			
Núcleo	RÍO DE BANGOS		
Parroquia	ARROXO (S. Martín)		
Coordenadas UTM DATUM: EPSG:23029	X : 660675	Y : 4766160	Z : 865
Escala : 1/2000	Ref. : 19 / 3-08

CONSERVACIÓN : Boa.

DESCRIPCIÓN: Edificación situada á beira dun vial público no núcleo de Río de Bangos.  
Hórreo sobre catro pés de madeira apoiados en pilastras de mampostería de xisto.  
O espazo debaixo da cámara úsase para garda-lo carro, a leña ou os apeiros de labranza.  
A cámara aséntase sobre a grade, que apoia nos tornarratos, formada por catro trabes de considerable sección e por un peche de táboas de madeira colocadas en vertical.  
Ten unha única porta de acceso, situada nun dos lados, entregándose na parte superior a outro conxunto de trabes que apoian nos esteos que forman os esquinais que soportan todo o peso da cuberta.  
Cuberta de palla a catro augas con estrutura de vigas de madeira.  
Acceso a través dunha escaleira de fábrica de pedra.

OBRAS PERMITIDAS: Mantemento, Conservación, Restauración e Consolidación.

MEDIDAS DE PROTECCIÓN E MELLORAS:  
- Tratamento de madeiras.

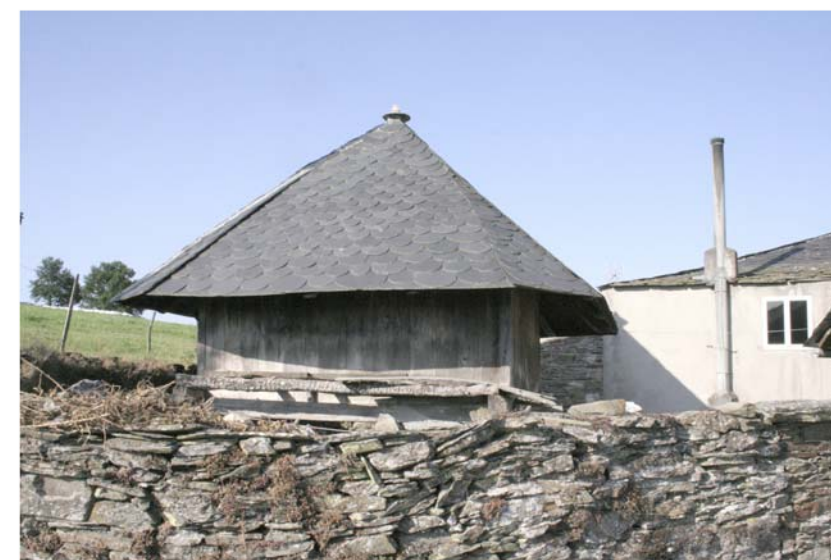
HÓRREO			
Núcleo	RÍO DE BANGOS		
Parroquia	ARROXO (S. Martín)		
Coordenadas UTM DATUM: EPSG:23029	X : 660790	Y : 4766083	Z : 883
Escala : 1/2000	Ref. : 19 / 3-09

CONSERVACIÓN : Boa.

DESCRIPCIÓN: Edificación situada á beira dun vial público no núcleo de Río de Bangos.

Hórreo sobre catro pés de madeira apoiados en pilastras de mampostería de xisto.

A cámara aséntase sobre a grade, que apoia nos tornarratos, formada por catro trabes de considerable sección e por un peche de táboas de madeira colocadas en vertical.

Ten unha única porta de acceso, situada nun dos lados, entregándose na parte superior a outro conxunto de trabes que apoian nos esteos que forman os esquinais que soportan todo o peso da cuberta.

Cuberta de lousa con estrutura de vigas de madeira.

OBRAS PERMITIDAS: Mantemento, Conservación, Restauración e Consolidación.

-Tratamento de madeiras.

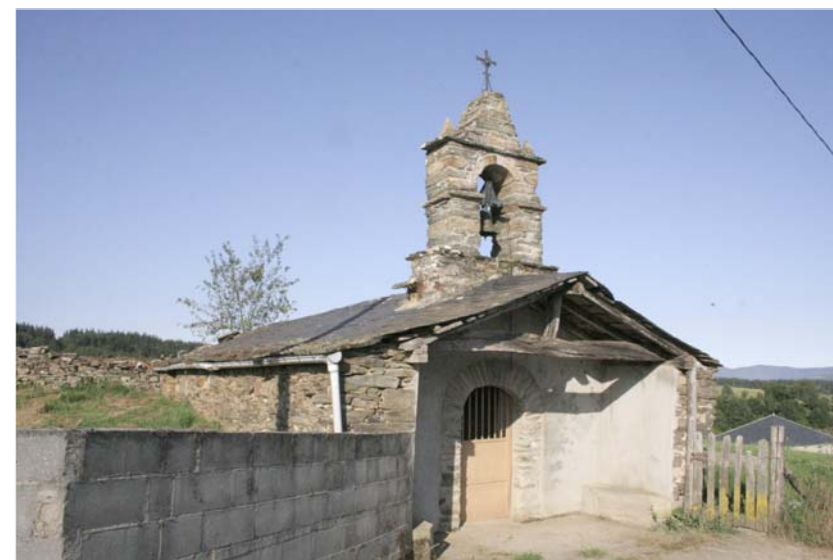
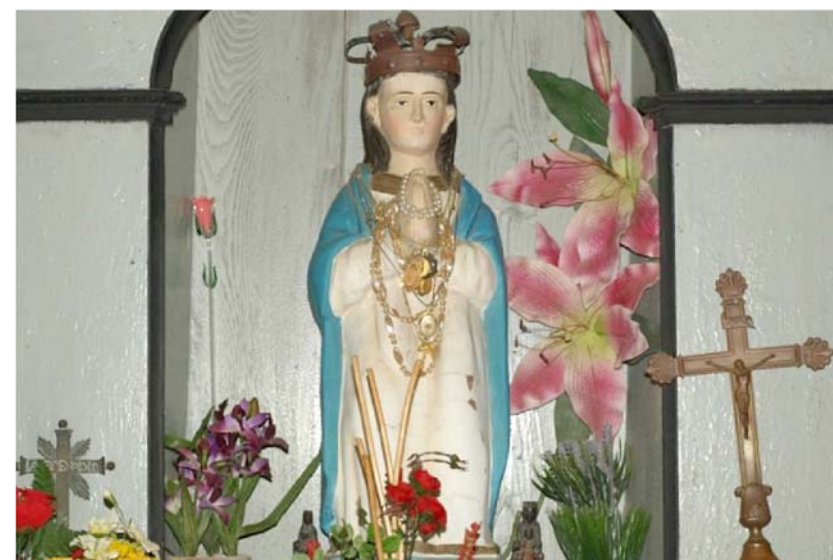
CAPELA DE RÍO DE BANGOS

CONSERVACIÓN : Regular.

DESCRIPCIÓN: Construción situada no núcleo de Río de Bangos á beira dun vial público. Construción de planta cadrada, conta cun cabido previo ó acceso. Muros de carga de mampostería de xisto con revoco de morteiro de cemento e cuberta a dúas augas de lousa con estrutura de vigas de madeira. Na fachada principal encóntrase a porta de entrada cun arco de medio punto e unha espadana dun corpo con campá .

OBRAS PERMITIDAS: Mantemento, Conservación, Restauración e Consolidación.

MEDIDAS DE PROTECCIÓN E MELLORAS:  
 - Saneamento e consolidación de muros.  
 - Restauración de carpinterías  
 - Eliminación de canlóns e baixantes de PVC  
 - Drenaxe perimetral  
 - Eliminación do peche de parcela con fábrica de bloque e reposición con materiais da zona.

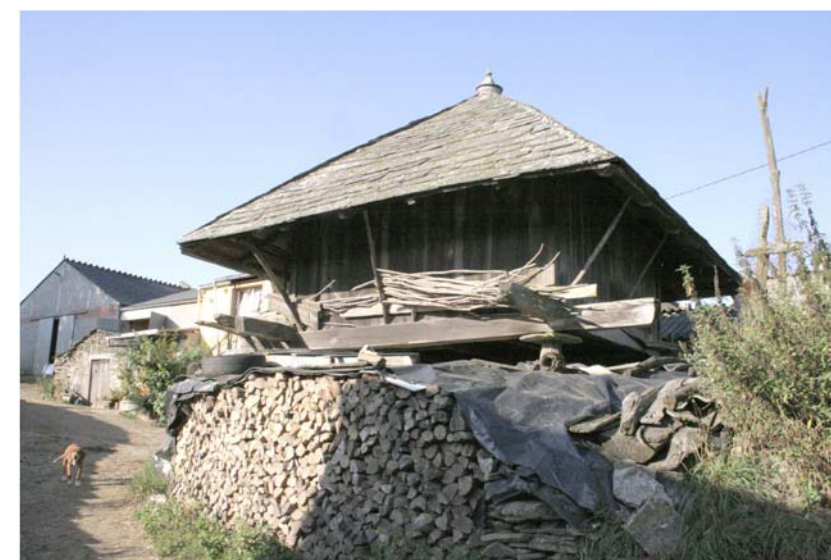
HÓRREO			
Núcleo	RÍO DE BANGOS		
Parroquia	ARROXO (S. Martín)		
Coordenadas UTM DATUM: EPSG:23029	X : 659789	Y : 4766168	Z : 872
Escala : 1/2000	Ref. : 19 / 3-06

CONSERVACIÓN : Boa.

DESCRIPCIÓN: Edificación situada á beira dun vial público no núcleo de Río de Bangos. Hórreo sobre catro pés de madeira apoiados en pilastras de mampostería de xisto.

A cámara aséntase sobre a grade, que apoia nos tornarratos, formada por catro trabes de considerable sección e por un peche de táboas de madeira colocadas en vertical.

Ten unha única porta de acceso, situada nun dos lados, entregándose na parte superior a outro conxunto de trabes que apoian nos esteos que forman os esquinais que soportan todo o peso da cuberta.

Cuberta de lousa a catro augas con estrutura de vigas de madeira.

OBRAS PERMITIDAS: Mantemento, Conservación, Restauración e Consolidación.

MEDIDAS DE PROTECCIÓN E MELLORAS:  
- Tratamento de madeiras

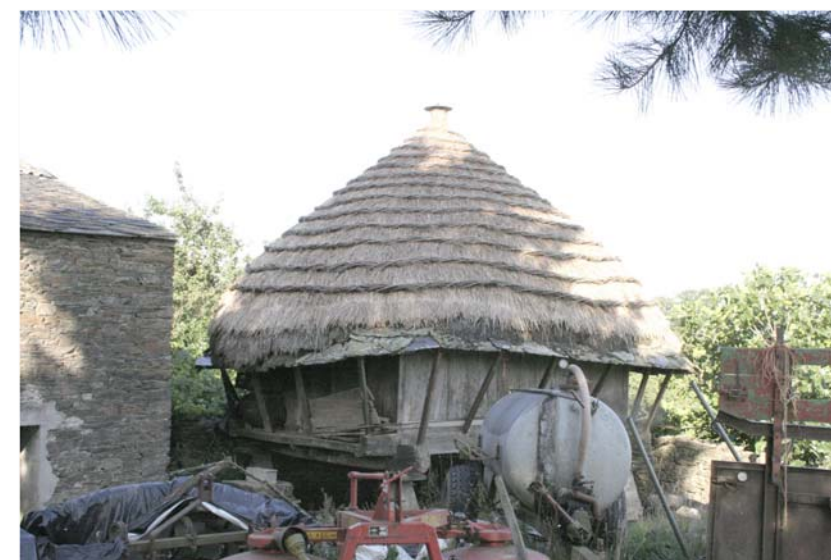
HÓRREO			
Núcleo	RÍO DE BANGOS		
Parroquia	ARROXO (S. Martín)		
Coordenadas UTM DATUM: EPSG:23029	X : 660713	Y : 4766202	Z : 865
Escala : 1/2000	Ref. : 19 / 3-07

CONSERVACIÓN : Regular

DESCRIPCIÓN: Edificación situada á beira dun vial público no núcleo de Río de Bangos. Hórreo sobre catro pés de madeira apoiados en pilastras de mampostería de xisto.

A cámara aséntase sobre a grade, que apoia nos tornarratos, formada por catro trabes de considerable sección e por un peche de táboas de madeira colocadas en vertical.

Ten unha única porta de acceso, situada nun dos lados, entregándose na parte superior a outro conxunto de trabes que apoian nos esteos que forman os esquinais que soportan todo o peso da cuberta.

Cuberta mixta de lousa e palla a catro augas con estrutura de vigas de madeira.

OBRAS PERMITIDAS: Mantemento, conservación, Restauración e Consolidación.

- Tratamento de madeiras.
- Obras de conservación e mantemento
