NÚCLEO	<b>LIDÍN</b>	Nº PLANO:
PARROQUIA	<b>A BASTIDA ( San Miguel )</b>	<b>02/04-A</b>
COORDENADAS	X: 658175 / Y: 779800 / Z: 800	<b>E : 1/2000</b>

**PLAN XERAL DE ORDENACIÓN MUNICIPAL**  
**CONCELLO DE A FONSAGRADA**

CATÁLOGO DE BENS PROTEXIDOS

HÓRREO			
Núcleo	LIDÍN		
Parroquia	A BASTIDA (S. Miguel)		
Coordenadas UTM UTM-ED50 (EPSG:31429)	X : 598463	Y : 4799382	Z : 477
Escala : 1/2000	Ref. : 02 / 3-03

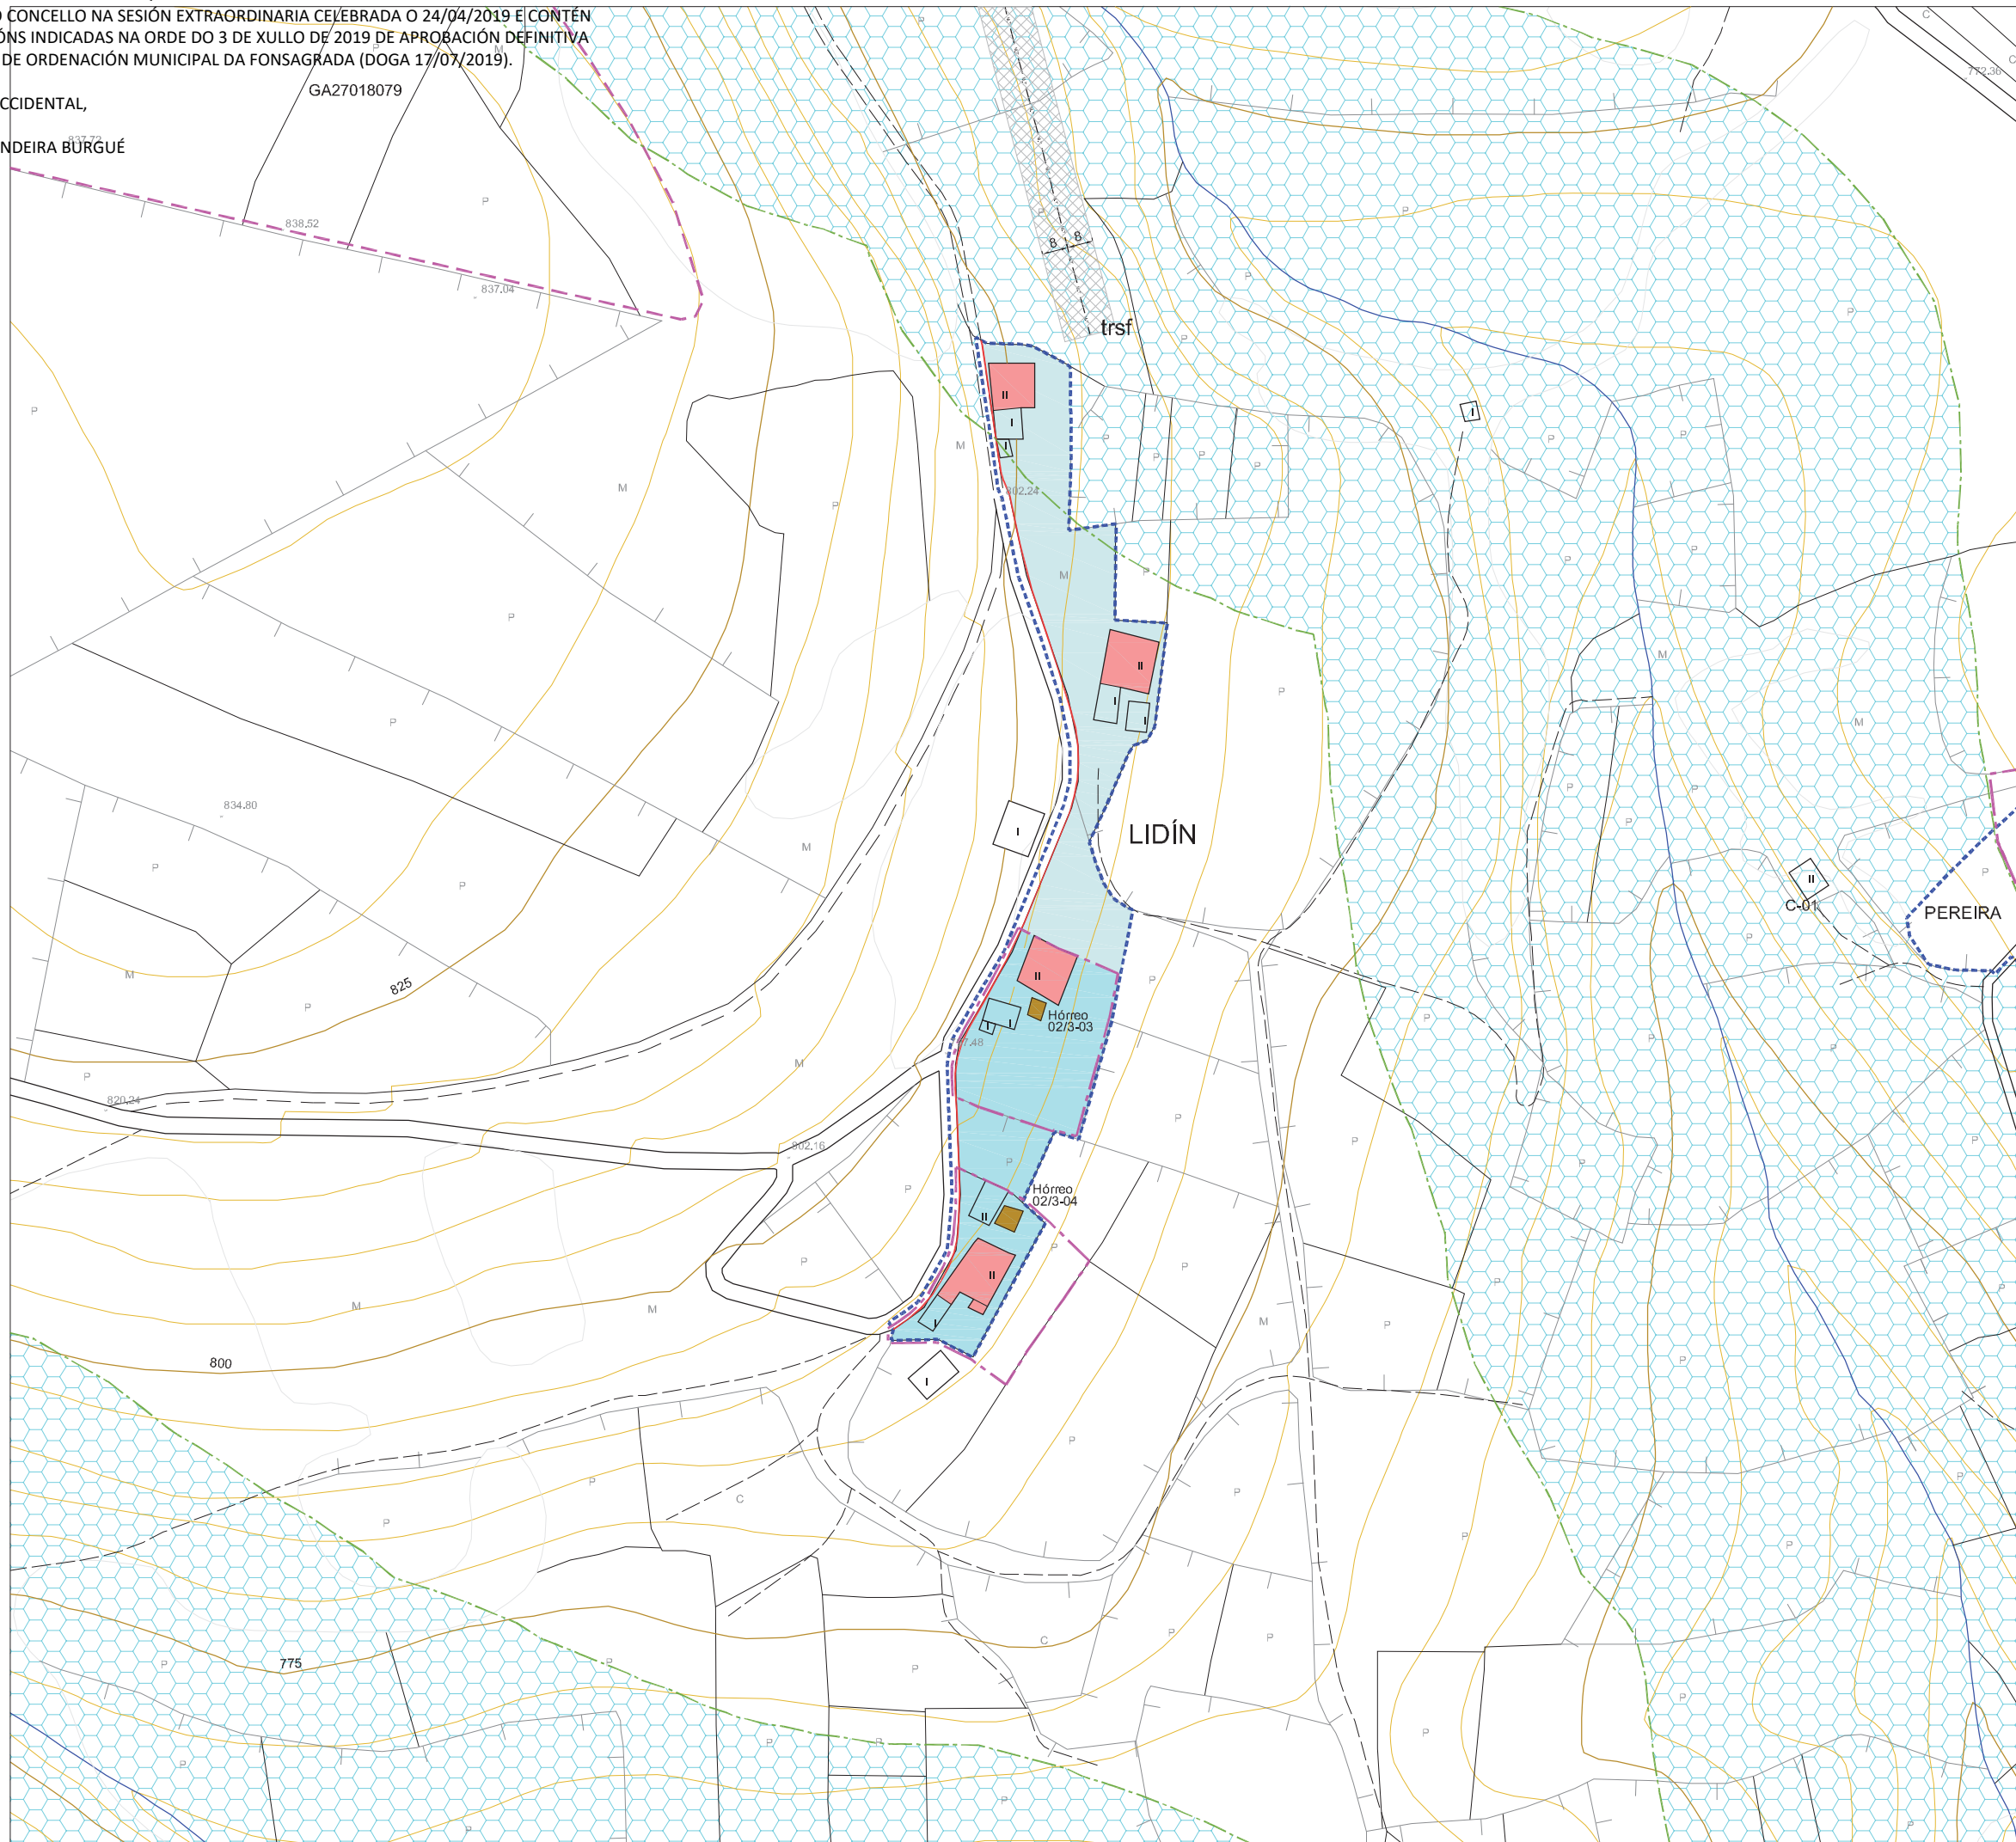
NÚCLEO	LIDÍN	Nº PLANO:
PARROQUIA	A BASTIDA ( San Miguel )	02/02
COORDENADAS	X: 658175 / Y: 779800 / Z: 800	E: 1/2000

DELIMITACIÓN DO SOLO DE NÚCLEO RURAL  
Superficie Núcleo : 8.963 m<sup>2</sup>.

<p><b>NÚCLEO RURAL TRADICIONAL</b></p> <div style="background-color: lightblue; width: 30px; height: 15px; margin: 0 auto;"></div> <p>Nº de Viv. Existentes = 4 Nº Max. de Viv. Edificables = 2 / Parcela Min. = 800m<sup>2</sup> Grao de consolidación do núcleo tradicional : 62%</p>	<p><b>NÚCLEO RURAL TRADICIONAL - PROTECCIÓN</b></p> <div style="background-color: lightblue; width: 30px; height: 15px; border: 1px dashed black; margin: 0 auto;"></div>
---	---

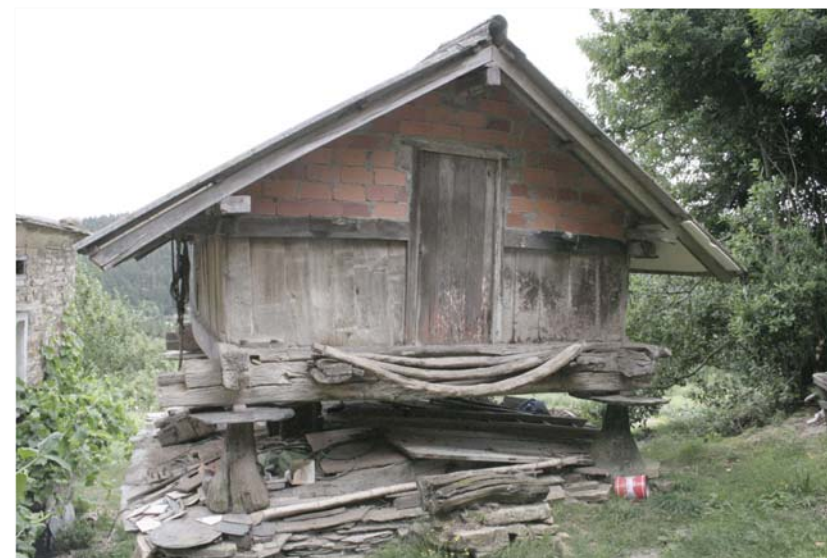
DESCRIPCIÓN: Construcción situada preto dun vial público no núcleo de Lidín.

Situado sobre catro peares de madeira de forma troncopiramidal de base cadrada con tornarratos de xisto e apoiados sobre un muro de mampostería de xisto.

O espazo que queda debaixo da cámara úsase para garda-la leña ou apeiros de labranza.

A cámara aséntase sobre a grade, que se apoia nos tornarratos, e está formada por catro trabes de sección considerable e por un peche de fábos de madeira colocadas a tope.

Ten unha única porta de entrada situada nun dos lados A cuberta alterada de recente construción a dúas augas de fibrocemento.

CONSERVACIÓN : Regular.

- Reposición elementos orixinais alterados.
- Eliminación paramentos de fábrica de ladrillo.

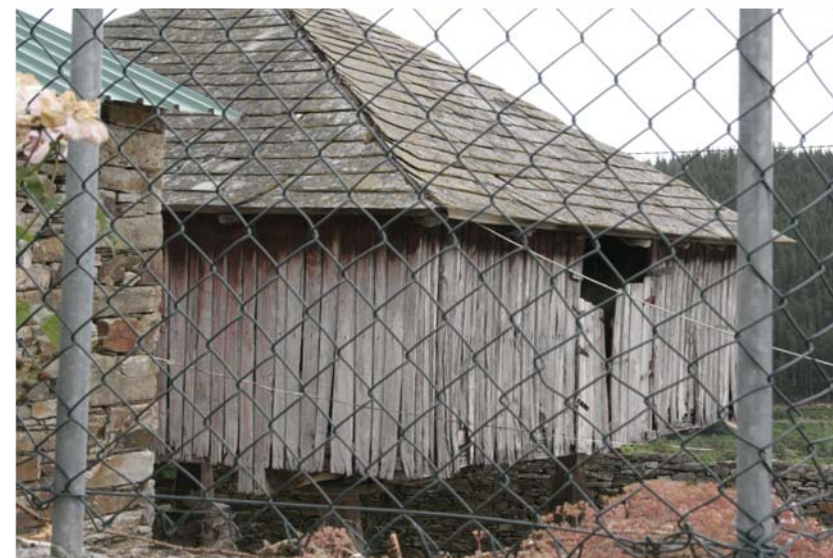
HÓRREO			
Núcleo	LIDÍN		
Parroquia	A BASTIDA (S. Miguel)		
Coordenadas UTM UTM-ED50 (EPSG:31429)	X : 658168	Y : 4779714	Z : 789
Escala : 1/2000	Ref. : 02 / 3-04

**DESCRIPCIÓN:** Edificación situada preto do vial público no núcleo de Lidín. Situado sobre peares de madeira de forma troncopiramidal con tornarratos de xisto e apoiados sobre catro pilastras de pedra. A cámara aséntase sobre a grade, que se apoia nos tornarratos, e está formada por catro trabes de sección considerable e por un peche de táboas colocadas en vertical con ocos entre elas para facilitar a iluminación e ventilación có interior, encóntranse en mal estado e conservan restos de pintura vermella. Conta cun corredor pechado. Ten unha única porta de acceso, nun dos lados, entregándose na parte superior a outro conxunto de trabes que apoian nos esteos que forman os esquinais e soportan todo o peso da cuberta que leva unha estrutura elemental. Cuberta de lousa a catro augas.

**SITUACIÓN E ACCESO:** Atópase no núcleo de Lidín. O acceso é bo.  
**ADSCRIPCIÓN TIPOLÓXICA:** Hórreo Asturiano-Lucense  
**PROTECCIÓN:** INTEGRAL  
**CONSERVACIÓN:** Mala.  
**TITULARIDADE:** Privada  
**ORDENANZA:** Solo Núcleo Rural Tradicional Protección.

**MEDIDAS DE PROTECCIÓN E MELLORAS:**  
 - Tratamento de madeiras  
 - Obras de mantemento.
