PLAN XERAL DE ORDENACIÓN MUNICIPAL  
CONCELLO DE A FONSAGRADA

ENTIDADES POBOACIONAIS - INFORMACIÓN

| NÚCLEO | ENVERNAL | Nº PLANO:<br><b>02/03-A</b> |

CATÁLOGO DE BENS PROTEXIDOS

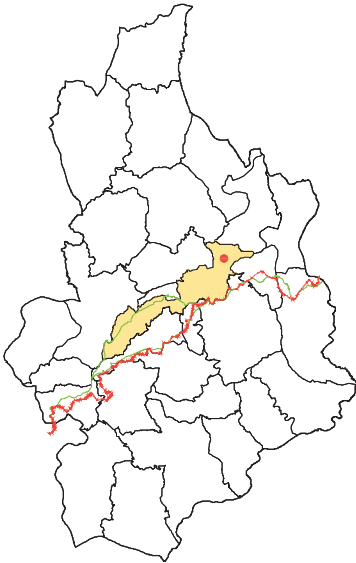
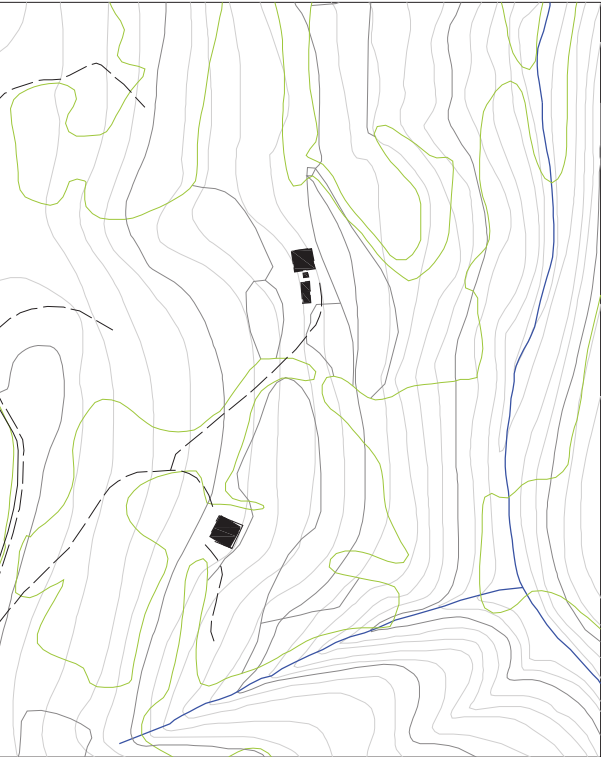
| CARACTERÍSTICAS MORFO-ESTRUTURAIS E DE SITUACIÓN | | |
|---|---|---|
| Distancia á Capital do Concello | 1-2 Kilómetros | |
| | >6 Kilómetros | X |
| Disposición Topográfica | Montaña | X |
| | Nuclear con caserío claro | X |

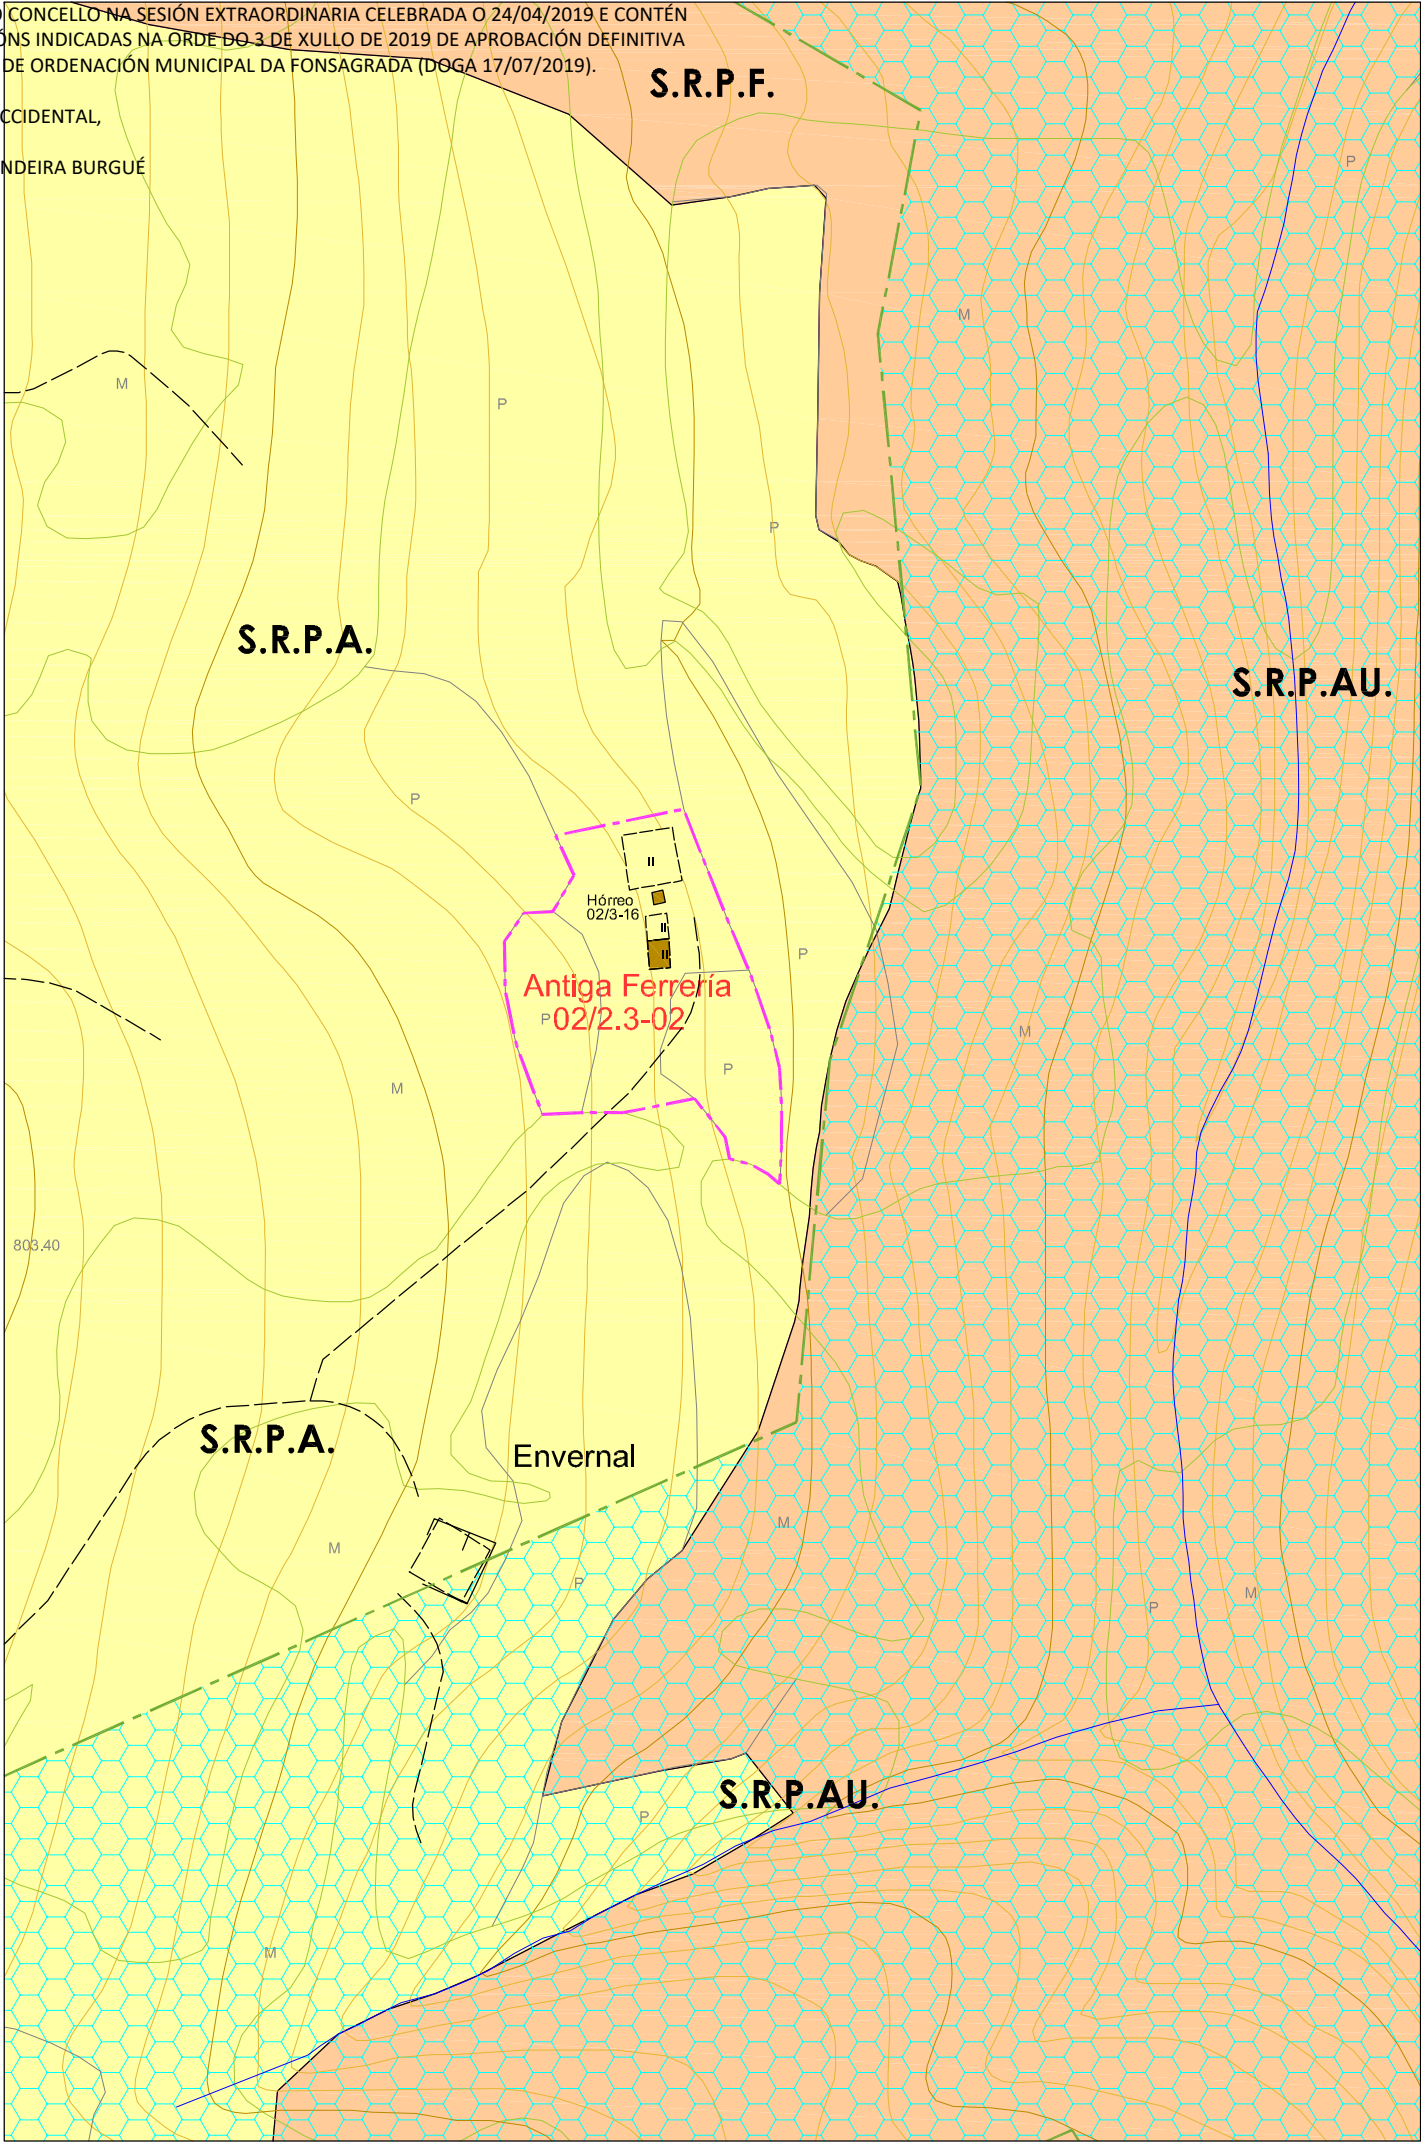
ANTIGA FERRERÍA

SITUACIÓN E ACCESO : Atópase no núcleo de Envernal. O acceso é moi malo.

ADSCRIPCIÓN TIPOLÓXICA : Ferrería tradicional

CONSERVACIÓN : Ruína

DESCRICIÓN: Antiga Ferrería situada no núcleo de Invernal, de moi difícil acceso, xa que, o núcleo encóntrase abandonado. Rodeada de árbores e vexetación. Construción de planta rectangular, de baixo e unha planta. Na fachada principal está a porta de entrada e dúas xanelas sobre as que se encontran dous ventanucos, todo de madeira. Muros de carga de mampostería de xisto, enfoscada a fachada principal con morteiro de cemento. Cuberta de lousa en mal estado.

OBSERVACIÓNS : Fóra de uso.

**OBRAS PERMITIDAS:** Mantemento, Conservación, Restauración, Consolidación e Rehabilitación

- Restauración e Saneamento de muros de carga.
- Restauración estrutura de cuberta.

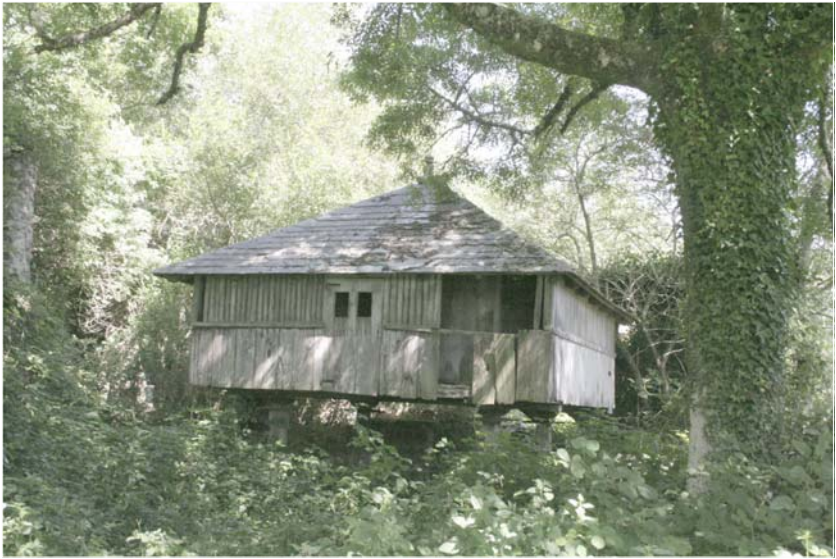
HÓRREO

ADSCRIPCIÓN TIPOLÓXICA : Hórreo Asturiano-Lucense

CONSERVACIÓN : Regular.

DESCRICIÓN: Edificación próxima a un camiño público no núcleo de Envernal. Hórreo situado sobre catro pés de madeira con tornarratos de lousa apoiados en catro pilastras de mampostería de xisto. A cámara aséntase sobre a grade, que se apoia nos tornarratos, e está formada por catro trabes de sección considerable, e por un peche de táboas de madeira colocadas en vertical e a tope. Ten unha única porta de acceso, nun dos lados, entregándose na parte superior a outro conxunto de trabes que apoian nos esteos que forman os esquinais e soportan todo o peso da cuberta que leva unha estrutura elemental de madeira. Cuberta a catro augas de lousa. Escaleira de pedra situada a unha certa altura do hórreo para evitar o acceso de animais ó interior. Está rodeado por árbores e vexetación.

OBSERVACIÓNS : De difícil acceso, nun núcleo abandonado.

OBRAS PERMITIDAS: Mantemento, Conservación, Restauración e Consolidación.

- Tratamento de madeiras.
- Adecuación do entorno.
